Geschäftszahl : P/2016 - 066

## Gutachten / Sanierungsvorschlag

über Schwimmbadbeschichtung

beim Wohnhaus Fam.Musterfrau/Mann

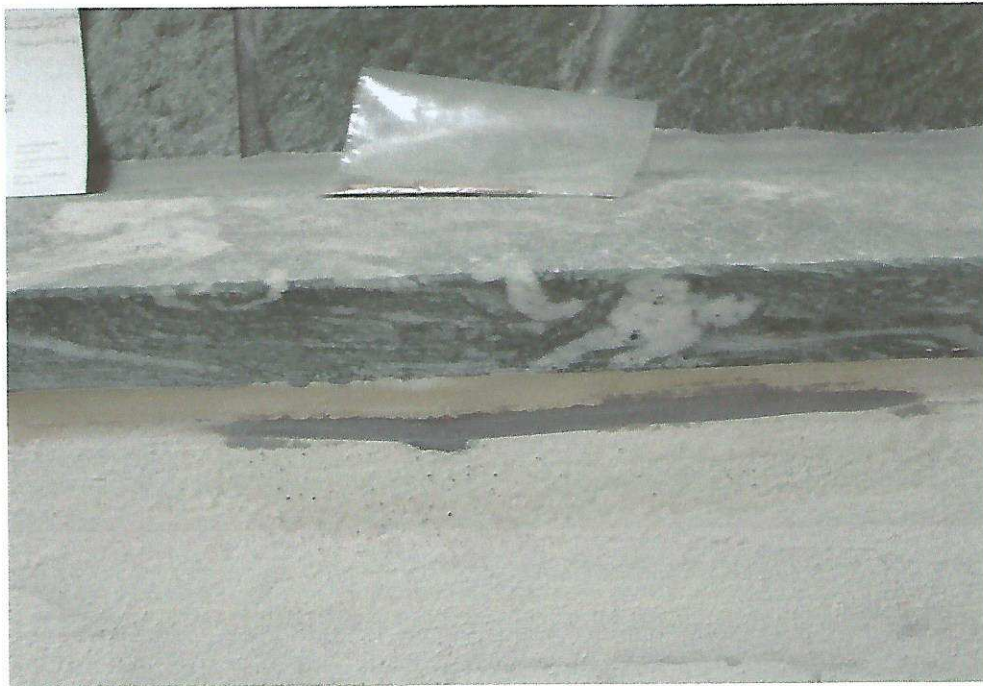
Bild Nr.1

Die bereits vorhandenen größeren Risse in diesem Bereich wurden aufgeschnitten und verspachtelt.

Foto Nr. 1 und 5

Eine Wasserdichtheit ist jedoch auf keinen Fall gegeben. Das Wasser dringt durch die Beschichtung selbst, als auch durch die bereits abgeschuerten Beschichtungsstellen. ( Foto Nr.1 / 5) die abgeplatzen Stellen, Risse und offenen Blasen ( Foto Nr.2/3/4/5) in die darunter liegende Spachtelung und in weiterer Folge in den Betonuntergrund ein, und kann dies zu weiteren Blasenbildungen führen.

Ebenso müssen die Wand- und Treppenflächen abgefräst ( möglichst staubfrei), mit EP-Harz grundiert und mit EP-Mörtel und Stellmittel ca. 4mm stark abgspachtelt werden und können in weiterer Folge mit der gewünschten Farbe überrollt werden.

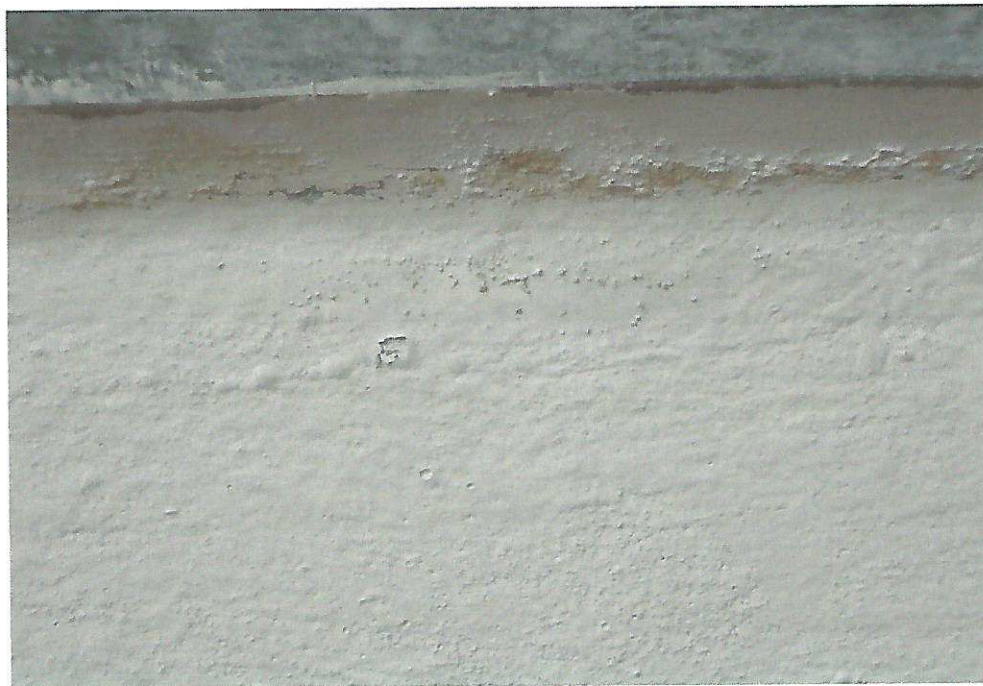
Bild Nr.2

Bei der Befundaufnahme waren an den beschichteten Beckenwänden sehr viele Blasen erkennbar.  
Ebenso waren bereits Blasen aufgebrochen und ist die, von der Fa. Fix Sanier GmbH aufgebraachte Dünnbeschichtung von der darunterliegenden Betonwand abgeplatzt.

Foto Nr. 2 / 3 / 4 und 5

Weiters war klar erkennbar, dass das Wasser durch den bereits vorhandenen Haarriss zwischen dem Mörtelkleberbett und den Abdeckplatten aus Naturstein eingedrungen- und in weiterer Folge wieder ausgetreten ist.  
Ersichtlich an den Aussinterungen im Rissbereich.

Foto Nr.2

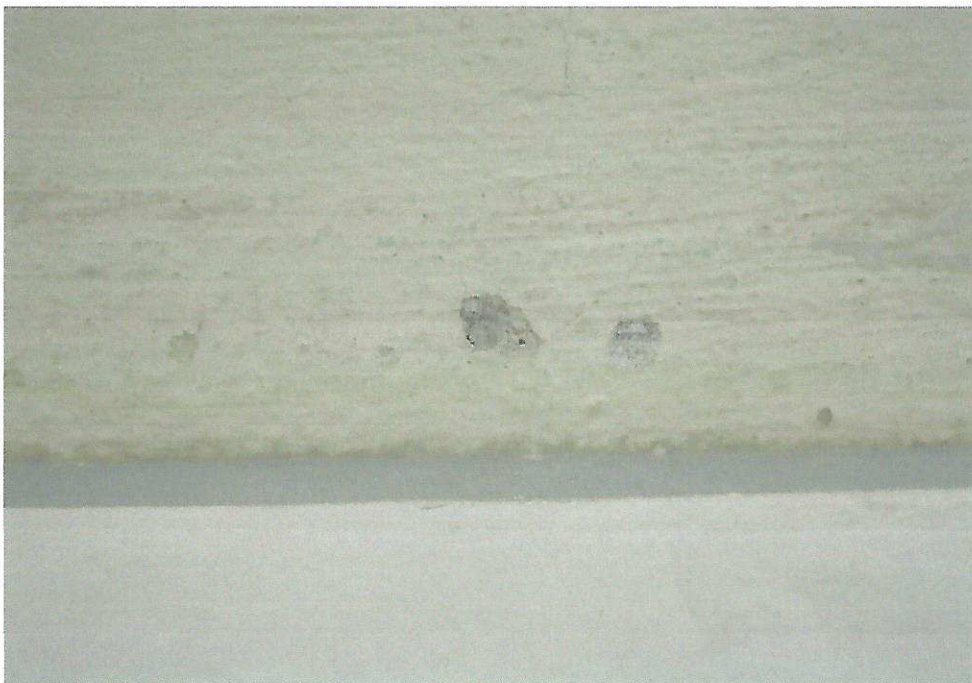
Bild Nr.4

Im Eckbereich zwischen Boden und aufgehender Wand wurde umlaufend eine Silikonfuge gezogen.  
Laut Aussage von Herrn Fix wurde jedoch vor der Verfugung keine Nut geschnitten und war auch keine vorhanden.

Foto Nr. 4 und 6

Die von der Fa. Fix Sanier GmbH angebrachte Fuge zwischen Boden und Wand ist nicht nach dem Stand der Technik ausgeführt worden, da weder eine Nut vorhanden war, noch eine Solche im Nachhinein geschnitten wurde.

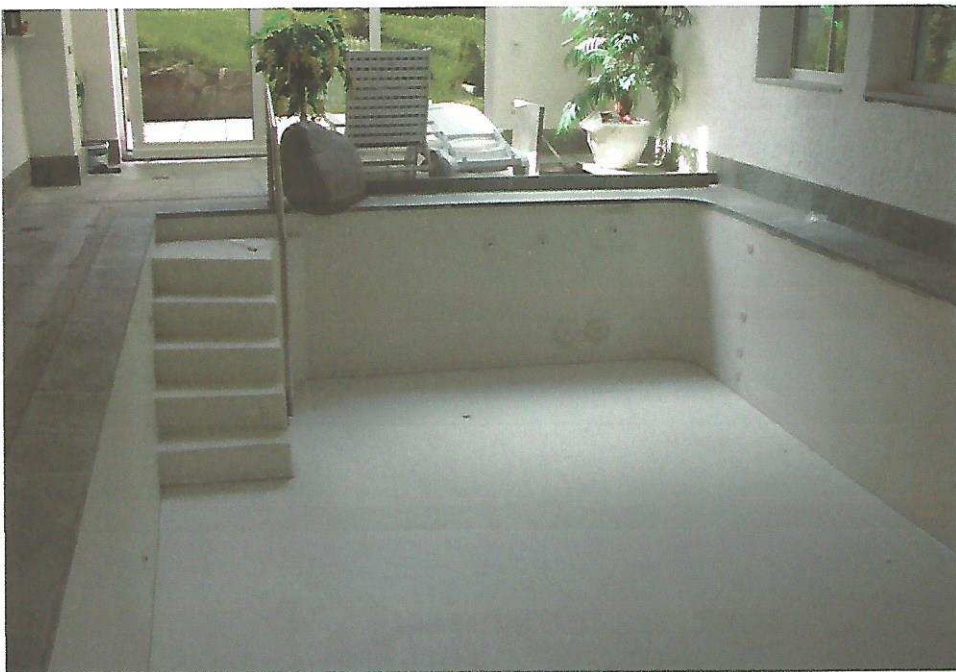
Bild Nr.6

Bei einer dauerhaften Verfugung muss unbedingt darauf geachtet werden, dass eine 3 - Flankenhaftung vermieden wird, um ein ablösen des Fugenmaterials von den Seitenflanken zu verhindern.

Weiters geht aus der Arbeitsanweisung der Fa. Fix Sanier GmbH unter Punkt.4 nicht hervor, ob ein Primer vor der Verfugung aufgebracht wurde, welcher hier jedoch unbedingt erforderlich ist.
